Comune di Laviano

**INTERVENTI DI SISTEMAZIONE IDRAULICO FORESTALE DEL
VALLONE CHE INTERESSA LE LOCALITA' "CAMPO PIANO-
SPAGARINO-CAPO LO PIANO-PIETRA DEL CORVO" DEL COMUNE
DI LAVIANO (SA)**

PROGETTO DEFINITIVO

Relazione tecnico-illustrativa

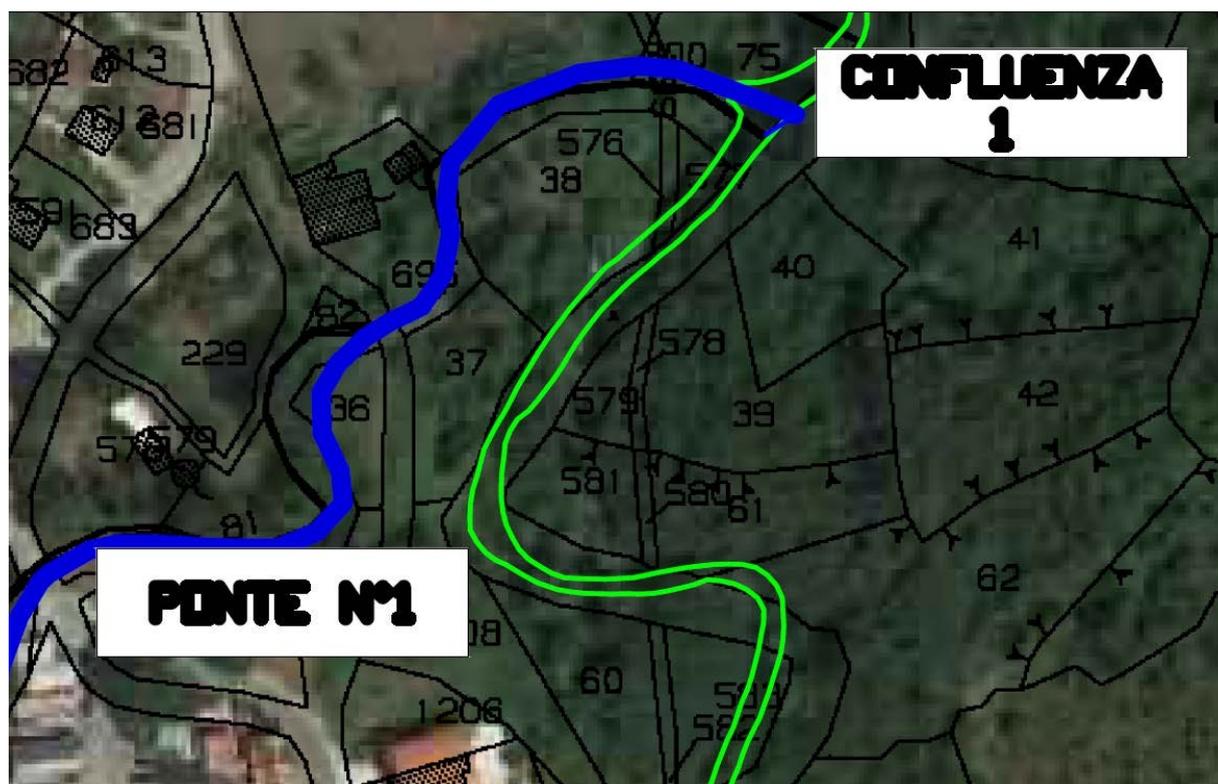
Figura 4 Tratto A

Il tratto evidenzia la presenza di una cospicua vegetazione infestante l'alveo e le zone immediatamente prospicienti che, oltre a pregiudicare il regolare deflusso delle acque, non permette l'accesso nemmeno per eventuali attività di manutenzione. Lungo il tracciato si sono riscontrate problematiche localizzate connesse alla presenza di massi e volumi di terreno instabile il cui distacco potrebbe compromettere la funzionalità dell'alveo. Si sono altresì rilevati diffusi dissesti delle sponde (erosioni, scoscendimenti, piccole frane e

scorrimenti) per lo più connessi a problemi di instabilità dei versanti e all'azione erosiva dell'acqua.

Per quanto riguarda il Ponte n°1 si evidenziano due criticità:

- Adeguamento della sezione trasversale dell'alveo del Vallone Spagarino, in destra idraulica, dal km 0.00 al km 0.24.

- Realizzazione di opere di protezione spondale in gabbioni di altezza 1 metro e rete a maglia metallica a doppia torsione. L'intervento si estenderà nei seguenti tratti:
 - i) Tratto dal km 0.00 al km 0.24, su ambo i lati dell'alveo del vallone Spagarino;

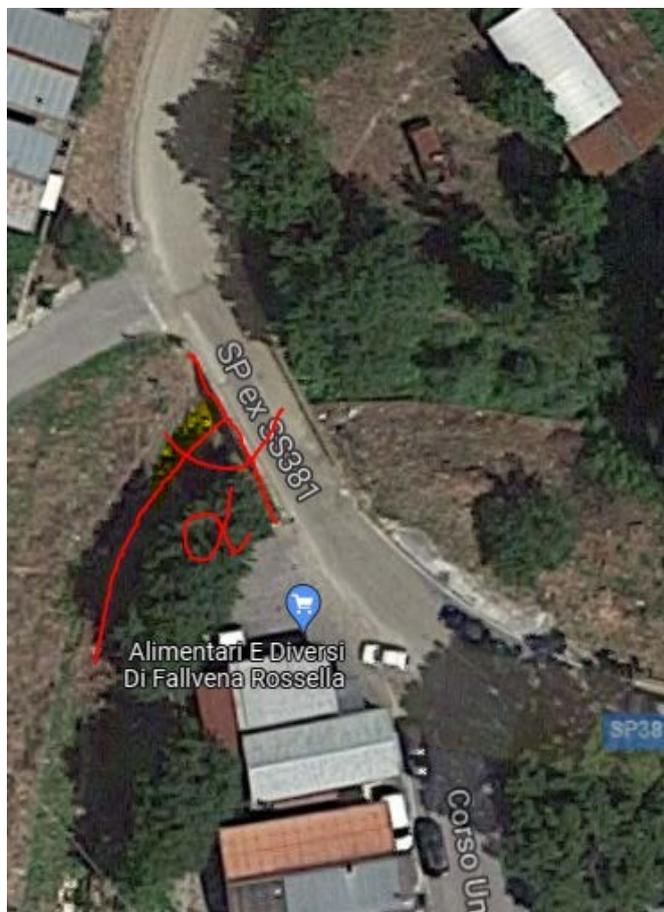
- una criticità riguarda l'attuale andamento dell'alveo del Vallone Spagarino che risulta essere discostato dal suo andamento naturale, presentando, quindi, un angolo di immissione α (Fig.5) sotto ponte che può portare problemi di deflusso delle acque, in particolar modo problemi di erosione, dovuti quindi all'eccessiva curvatura dell'andamento dell'alveo;

Figura 5 Andamento attuale dell'alveo nei pressi del Ponte n°1

- Demolizione e ricostruzione del ponte n°1, in vista delle due criticità descritte nel par.2.4;

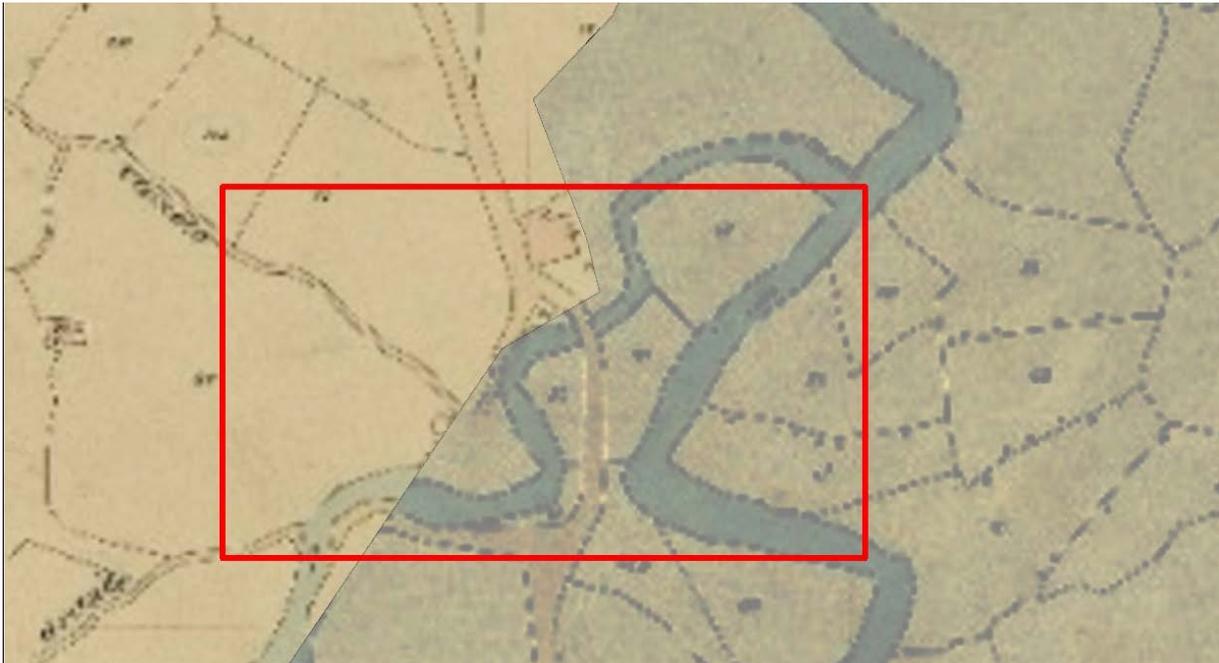
- la seconda criticità riguarda lo scostamento tra la viabilità riportata sulla planimetria catastale attuale e quella riportata sulla planimetria catastale degli anni '60: come si vede dalle Fig.6-7, è stata modificata la viabilità della SP381 con la costruzione di un nuovo tratto evidenziato in Fig.7 in verde. La costruzione di tale tratto comprende anche l'attraversamento denominato Ponte n°1, che non risulta avere dimensioni geometriche viarie adeguate, come previsto dal D.M.05/11/2001. La carreggiata del Ponte n°1, infatti, risulta avere una larghezza inferiore a quella minima prevista dal D.M. 05/11/2001, tale inadeguatezza comporta una scarsa sicurezza stradale con conseguente aumento del rischio incidentalità. Si precisa, che in tale tratto si sono verificati incidenti di tipo laterale, come riportato dalla popolazione residente, imputabili alle dimensioni ridotte della carreggiata stradale, presenti anche in un tratto in curva.

Figura 6 Planimetria catastale anni '60

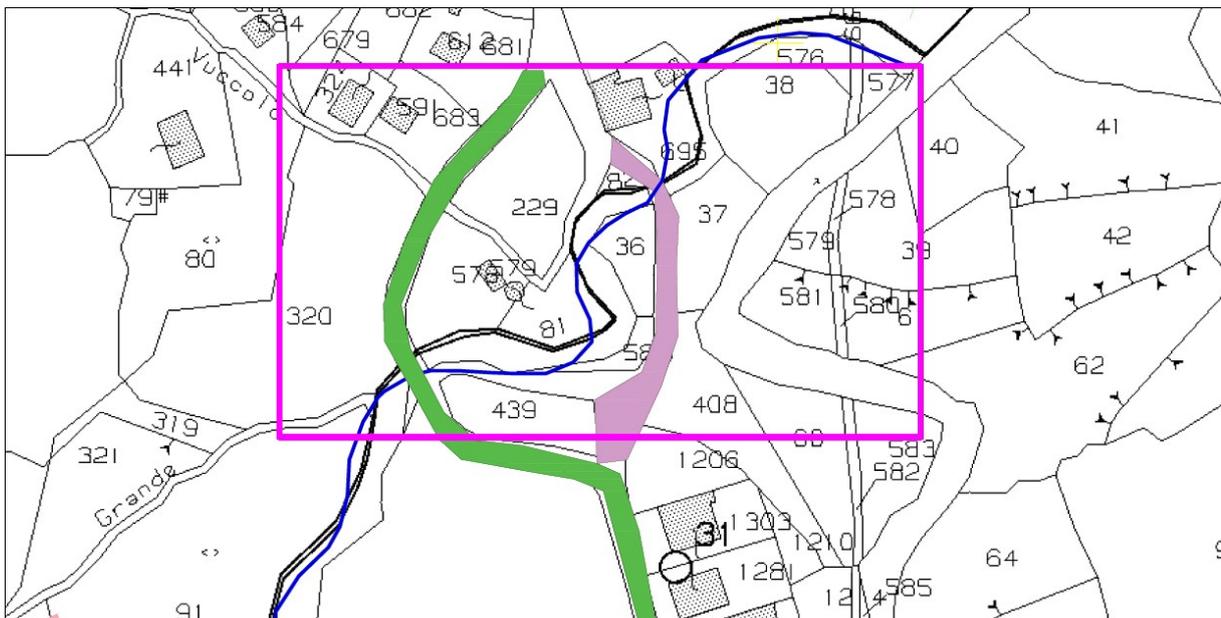
Figura 7 Planimetria catastale attuale: in verde si evidenzia il tratto attuale della SP381; in rosa si evidenzia il relitto del vecchio tratto stradale

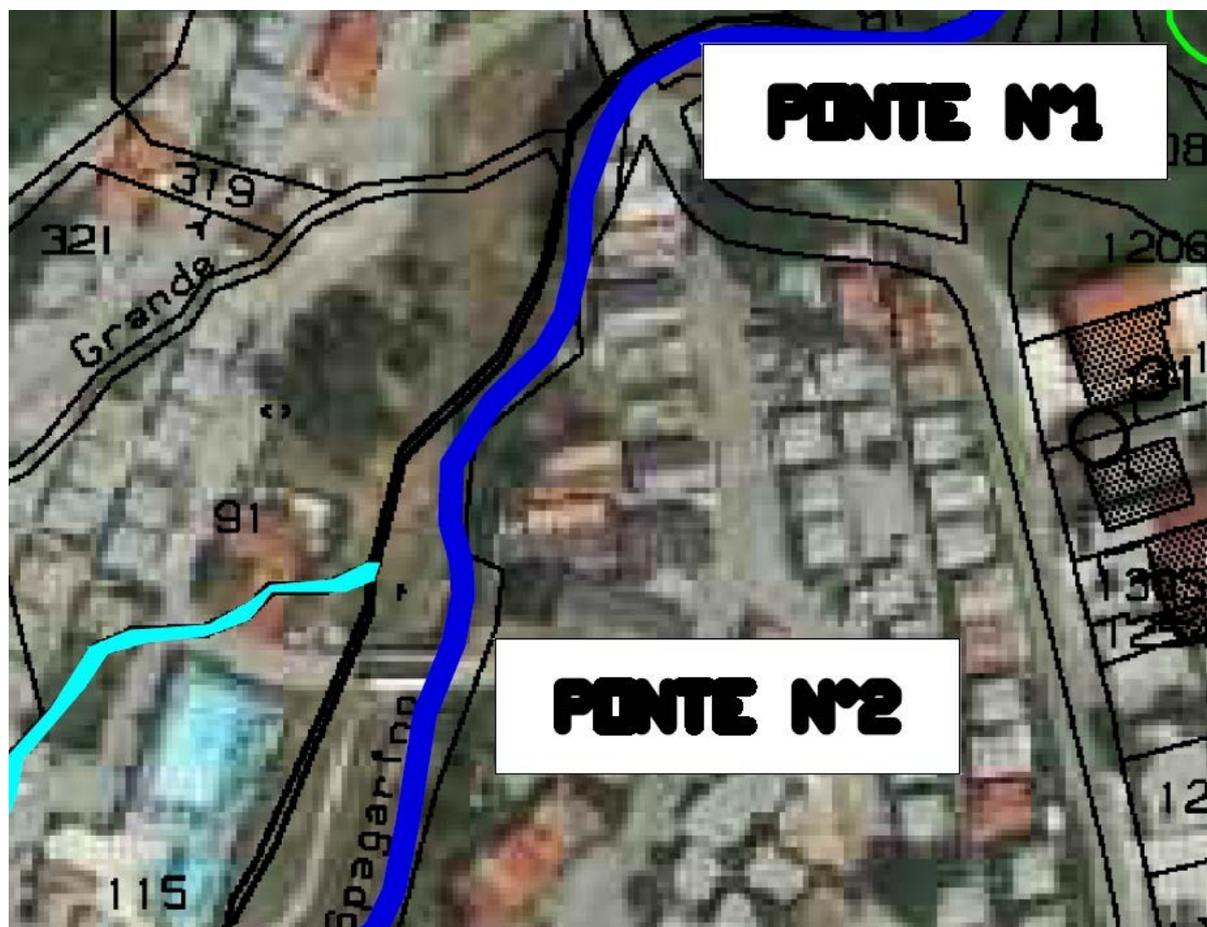
Figura 8 Tratto B

Il tratto evidenzia la presenza di opere in gabbioni su ambo i lati dell'alveo del Vallone Spagarino. Tali gabbionate, però, non si estendono completamente lungo tutto il tratto, bensì solo parzialmente. Le gabbionate sono attualmente in buone condizioni, conservano la loro verticalità e presentano uno strato di vegetazione infestante, dovuta alla poca manutenzione. Lungo il tratto d'alveo si sono riscontrati problemi di scarsa manutenzione del fondo, con presenza di vegetazione infestante e un accumulo di sedimenti e detriti da trasporto solido.

- ii) Tratto dal km 0.24 al km 0.64, su ambo i lati del vallone Spagarino, a completamento delle file di gabbioni già esistenti;
- iii) Tratto di ripristino dell'alveo del Vallone Pezza Grande, su ambo i lati.

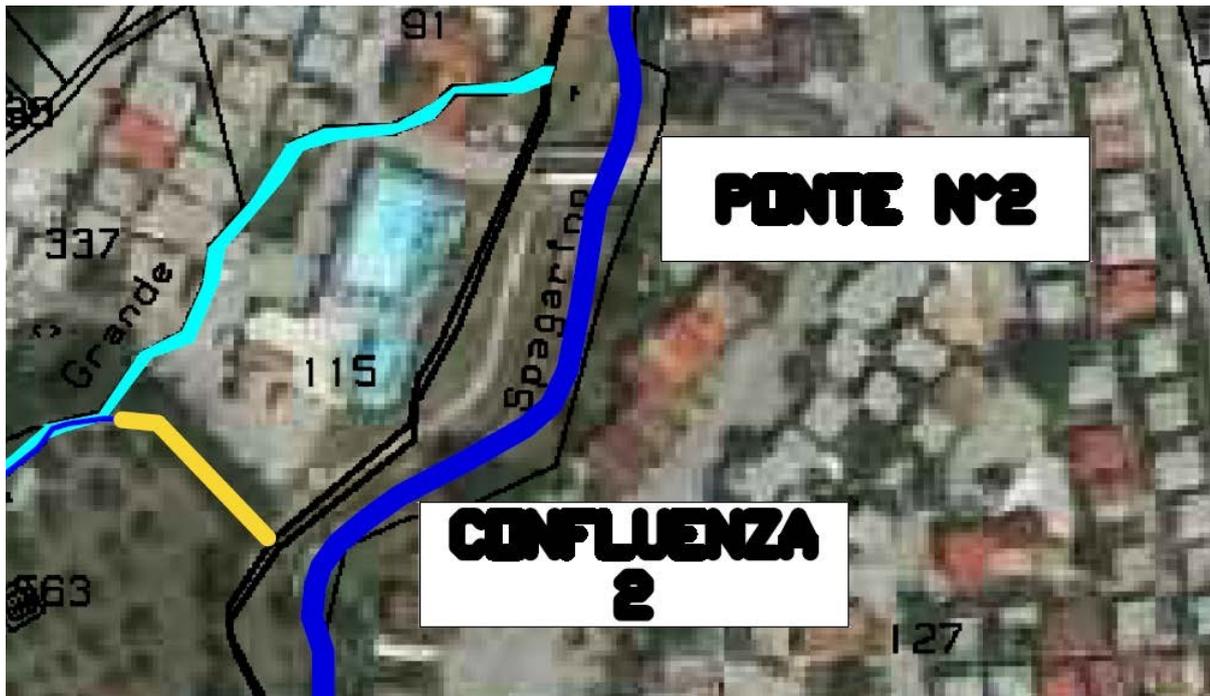
Figura 9 Tratto C

Il Vallone Pezza Grande ha un andamento attuale che, nell'ultimo tratto, non coincide con quello catastale. Infatti, il tratto finale del vallone è stato deviato dal suo percorso originale e intubato. Il tubo costeggia il piazzale del parcheggio della piscina, attualmente in disuso, fino ad immettersi nello Spagarino. Il tratto evidenzia la presenza di opere in gabbioni su ambo i lati dell'alveo del Vallone Spagarino. Le gabbionate si estendono completamente lungo tutto il tratto. Le predette sono attualmente in buone condizioni, conservano la loro verticalità e presentano uno strato di vegetazione infestante, dovuta probabilmente alla poca manutenzione. Lungo il tratto d'alveo si sono riscontrati problemi di scarsa

manutenzione del fondo, con presenza di vegetazione infestante, massi ciclopici cementati ed un accumulo di sedimenti e detriti da trasporto solido.

- Ripristino della sezione d'alveo del Vallone Pezza Grande (affluente del Vallone Spagarino), nei pressi della piscina comunale, fino alla confluenza 2.

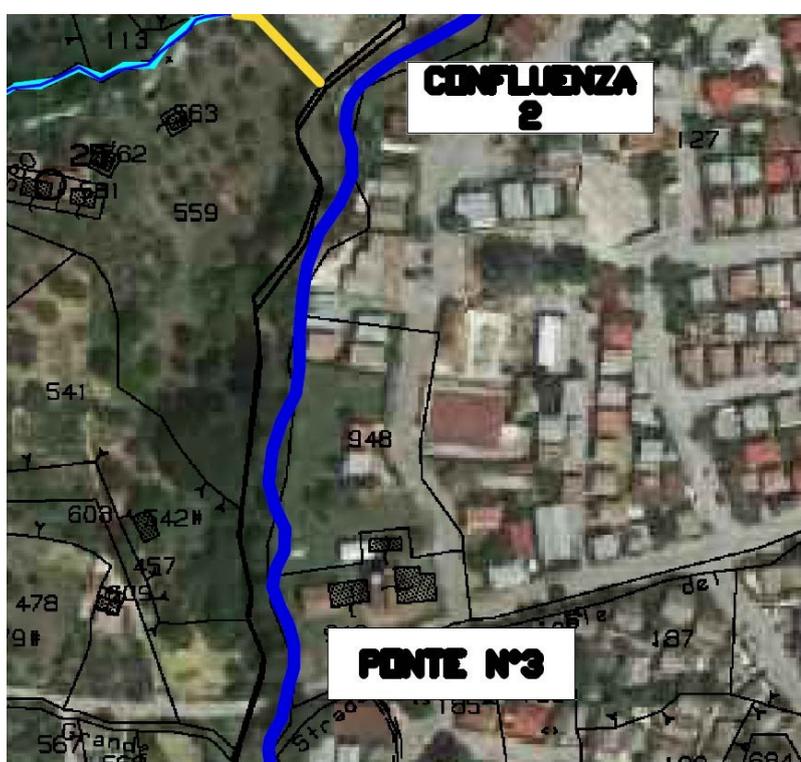
Figura 10 Tratto D

Il tratto (Fig.10). non presenta grandi problemi di deflusso delle acque, vi è la presenza di vegetazione infestante, dovuta alla poca manutenzione. Sul fondo dell'alveo si riscontra la presenza di massi ciclopici cementati ed accumuli di detriti da trasporto solido.

Il Ponte n°3 presenta una ringhiera bordo ponte usurata, priva di manutenzione.

Manutenzione ordinaria e straordinaria Ponte n°3;

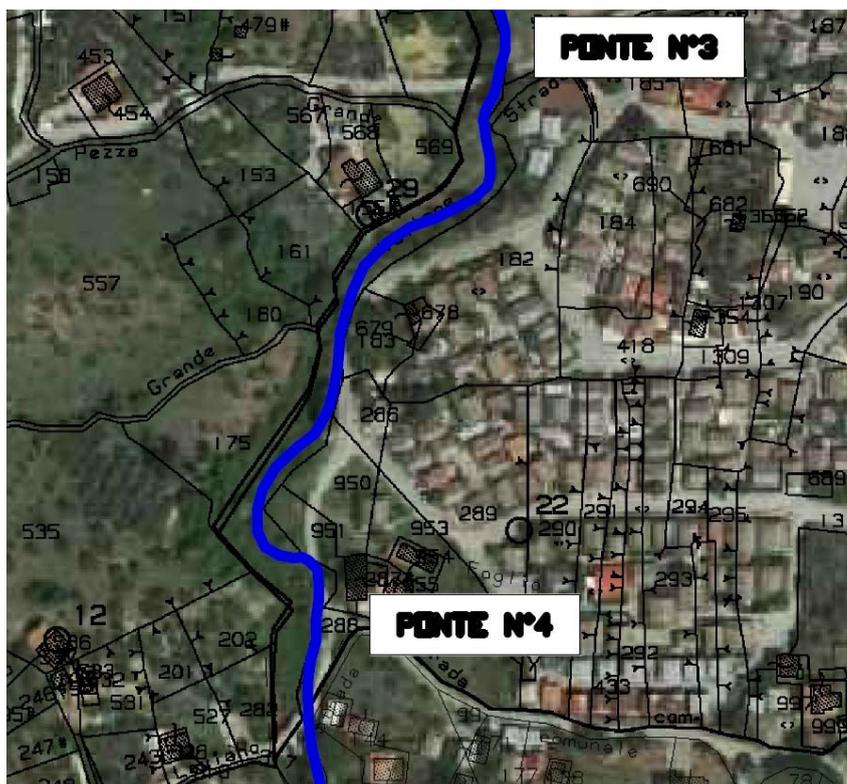
Figura 11 Tratto E

Il tratto(Fig.11) evidenzia la presenza di opere in gabbioni sul lato in destra idraulica dell'alveo del Vallone Spagarino. Le gabbionate si estendono solo nel tratto finale, nei pressi del Ponte n°4. Le gabbionate sono attualmente in buone condizioni, conservano la loro verticalità e presentano uno strato di vegetazione infestante, dovuta alla poca manutenzione

Il tratto non presenta grandi problemi di deflusso delle acque, vi è la presenza di vegetazione infestante, dovuta alla poca manutenzione. Sul fondo dell'alveo si riscontra la presenza di massi ciclopici cementati ed accumuli di detriti da trasporto solido.

Il Ponte n°4, presenta due criticità:

- una criticità strutturale riguardante le spalle realizzate in cemento non armato;
- una criticità geometrica viaria riguardante la non adeguatezza della larghezza della carreggiata stradale.

- Demolizione e ricostruzione Ponte n°4;
