Oggetto : REALIZZAZIONE DELLE OPERE DI “MITIGAZIONE DEL RISCHIO IDROGEOLOGICO ALLA LOCALITÀ “OGLIARA - PISTELLO - LEPRE” DEL COMUNE DI LAVIANO”.

Relazione di Compatibilità Paesaggistica

**“INTERVENTI DI MITIGAZIONE DEL DISSESTO IDROGEOLOGICO IN LOCALITÀ
OGLIARO – PISTELLE - LEPRE”**

Progetto Definitivo

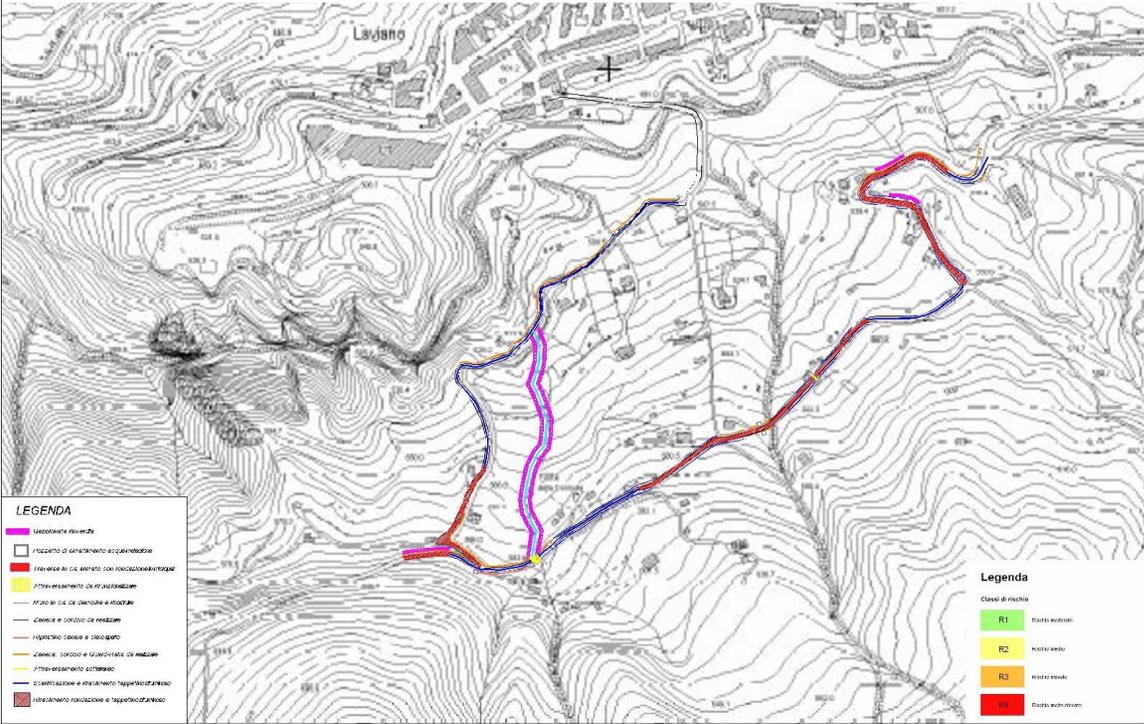
STRALCIO RISCHIO IDRAULICO

Stralcio ADB - Tavola 46804

Scala Grafica 1:5000

L'area oggetto di intervento non ricade inoltre in aree soggette a Rischio Idraulico, mentre per un piccolo tratto attraversa aree a Pericolosità da Alluvione. Va sottolineato che il tratto di intervento che ricade in area soggetta a Pericolosità da Alluvione, concerne esclusivamente interventi di manutenzione della sede stradale e delle opere d'arte complementari (cunette e zanelle), senza alterare lo stato di fatto, ma andando invece a migliorare la regimazione delle acque superficiali.

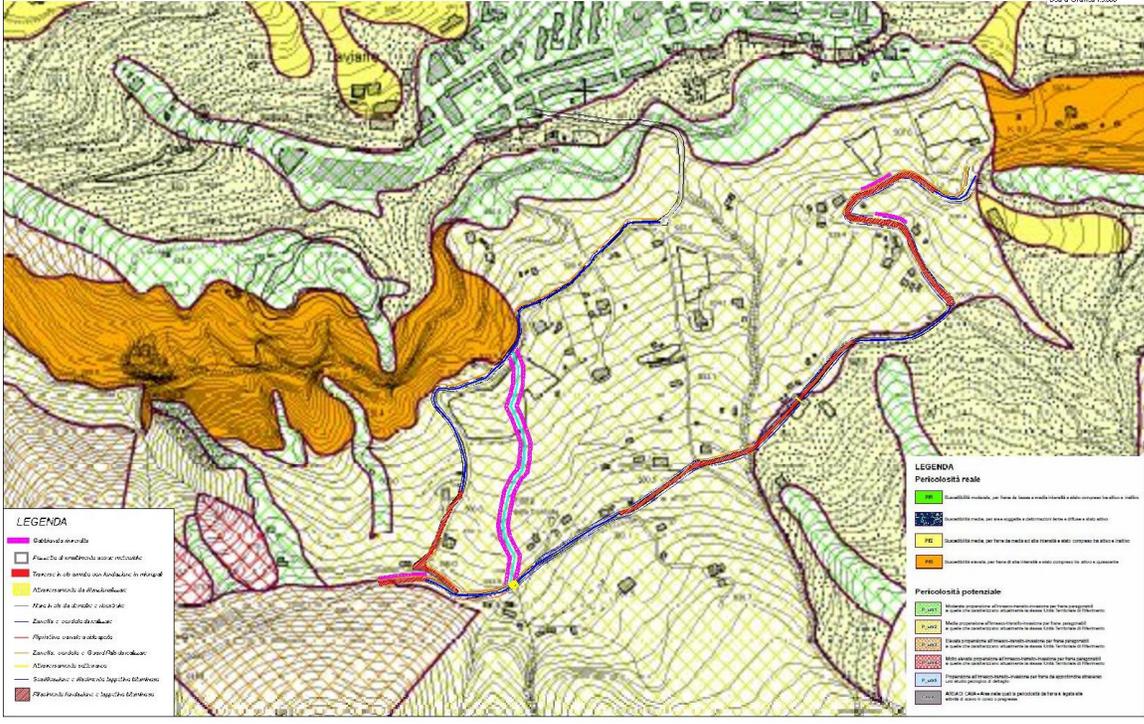
STRALCIO PERICOLOSITA' DA FRANA

Stralcio ADB - Tavola 46804

Scala Grafica 1:5000

L'area oggetto di intervento ricade in parte in area a *Pericolosità Potenziale da frana P_utr2* e in parte in area a *Pericolosità Potenziale da frana P_utr1*, mentre per quanto concerne il Rischio da frana, gli interventi ricadono in parte in area a *Rischio Potenziale da frana R_utr2*, mentre in parte ricade in area a *Rischio Potenziale da frana R_utr1*, secondo la cartografia dell'ex Autorità di Bacino Regionale Campania Sud ed Interregionale per il Bacino Idrografico

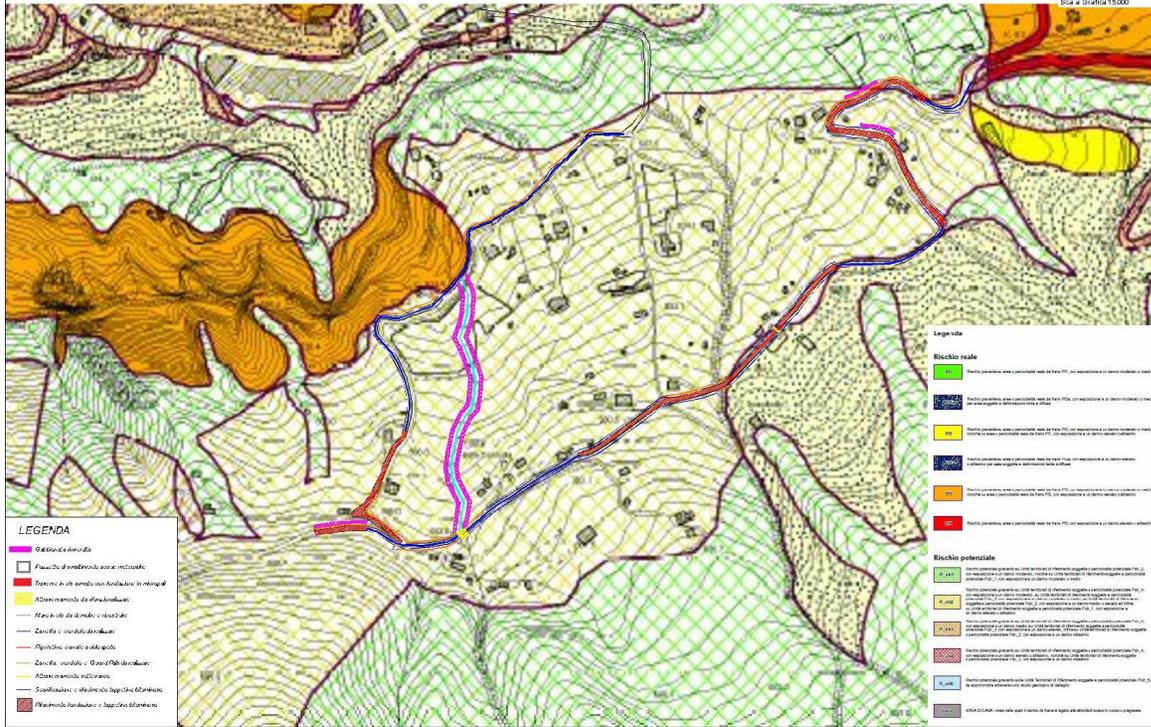
STRALCIO RISCHIO DA FRANA

Stralcio ADB - Tavola 46804

Scala Grafica 1:5000

Inoltre non insiste su fenomeni franosi rilevati secondo la cartografia dell'ex Autorità di Bacino Regionale Campania Sud ed Interregionale per il Bacino Idrografico del Fiume Sele. Il tutto è reso chiaro dalle tavole allegate.

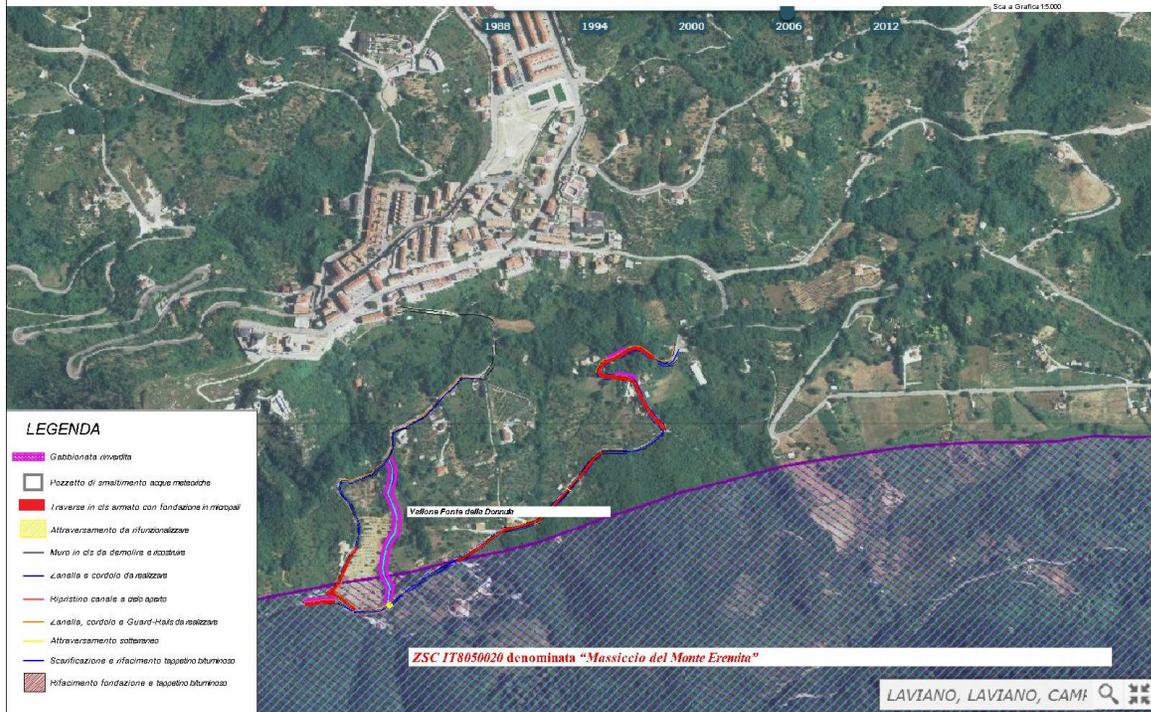
STRALCIO AREE RETE NATURA 2000

Fonte - Geoportale Nazionale

Scala Grafica 1:5000

La zona oggetto d'intervento rientra in parte all'interno delle Aree interessate dalla RETE NATURA 2000, nella ZSC IT8050020 denominata "*Massiccio del Monte Eremita*", come è facilmente intuibile dalla Tavola allegata.

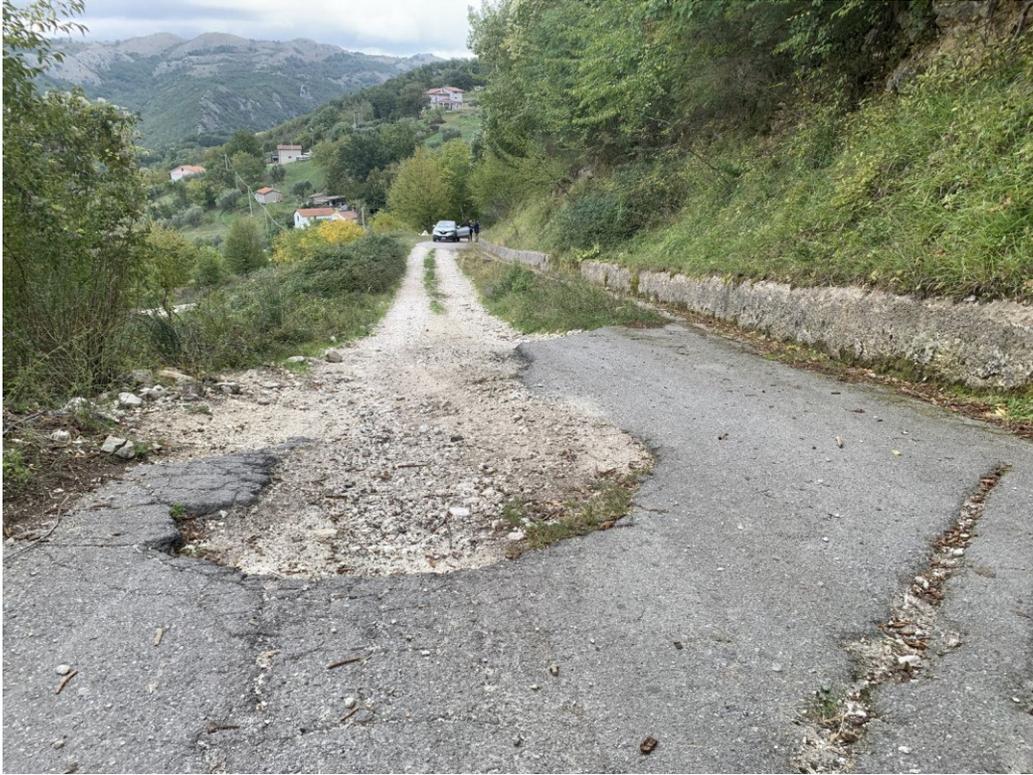
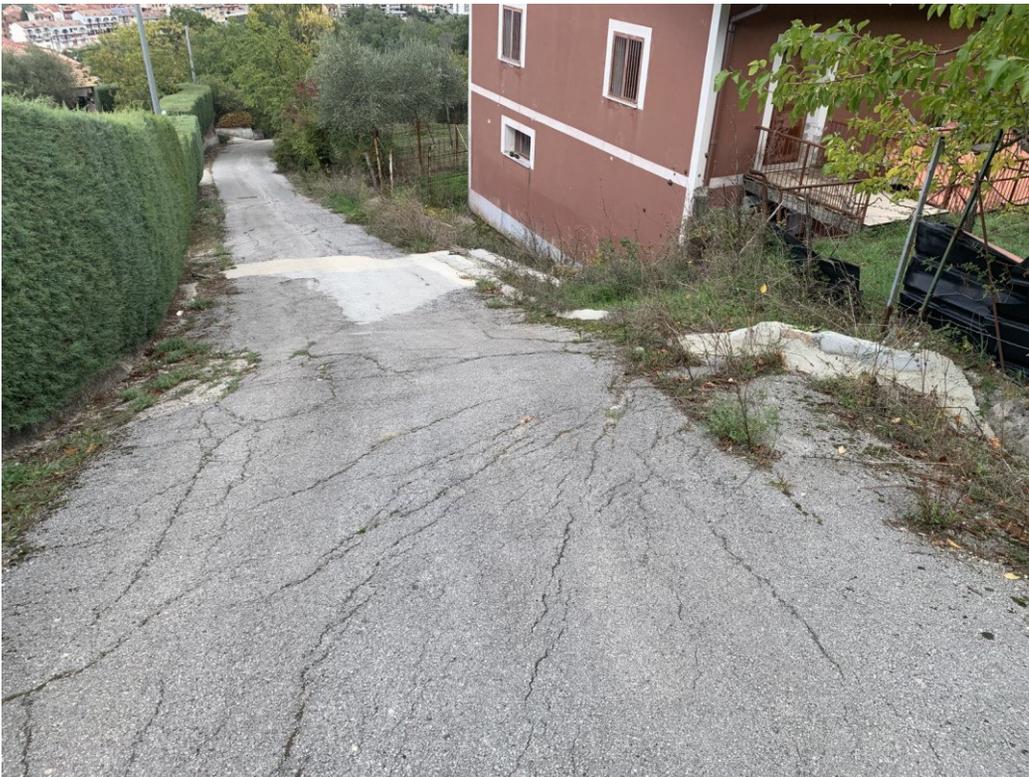
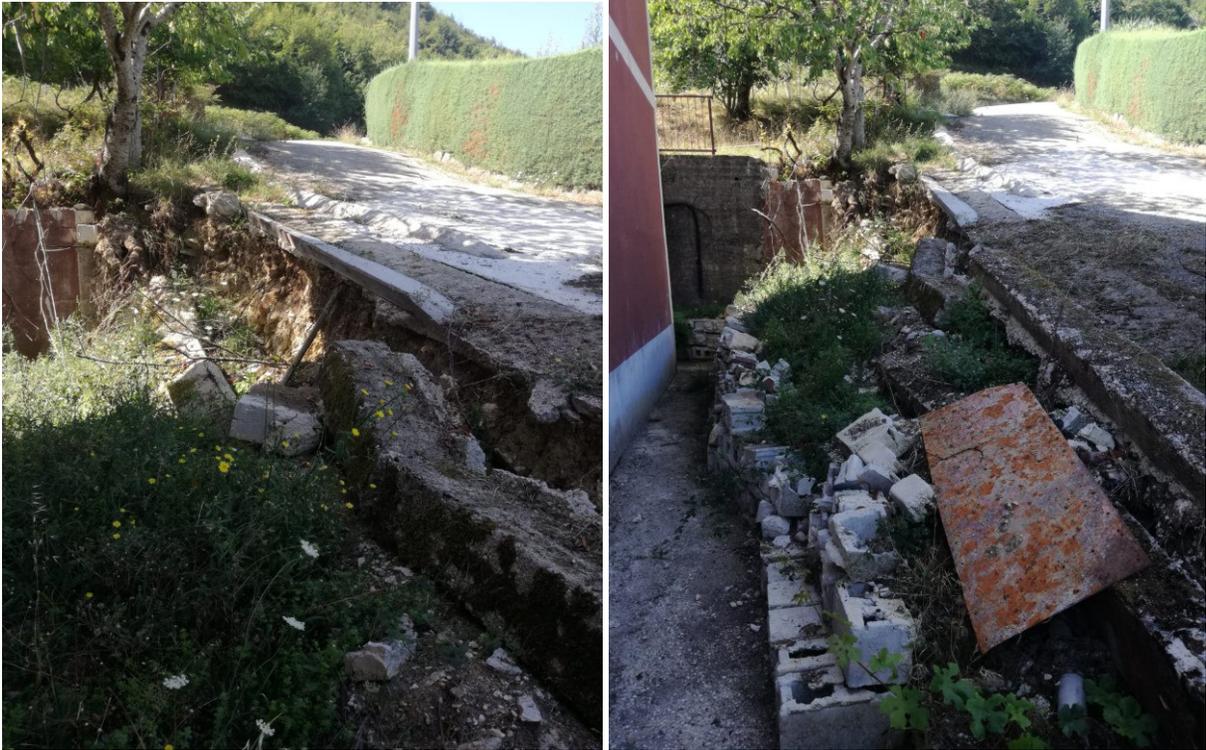
Si allega alla presente, un rilievo fotografico dell'area oggetto di intervento, per far comprendere meglio lo stato in cui versa tale territorio, e per una migliore rappresentazione dell'area e delle infrastrutture oggetto di intervento.

Inoltre dai rilievi eseguiti sul tratto di strada che intercetta i movimenti franosi, si è potuto osservare alcuni fenomeni di degrado più o meno evidenti, rappresentati essenzialmente come segue:

- Mancanza di cunette, zanelle e pozzetti di raccolta e smaltimento acque in buona parte del tratto interessato;
- Dove presente, la canaletta longitudinale lungo l'asse stradale è ostruita in molti punti per rottura delle spallette e presenza di materiale terroso;

- Presenza di muri di contenimento in cls che hanno subito enormi lesioni e spostamenti, e che quindi rappresentano un pericolo per la pubblica incolumità;

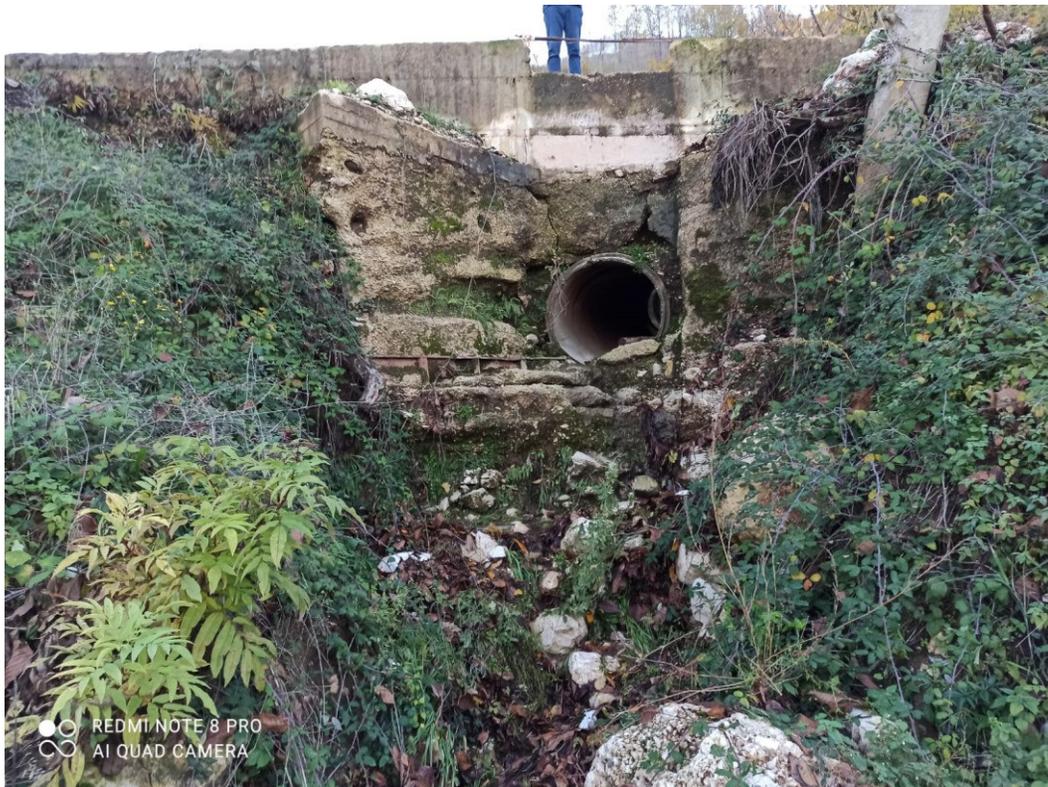
Foto n.4 - Vista da valle attraversamento

rigurgitato in misura notevole con ovvi effetti negativi sulla rete drenante dell'area a monte dell'attraversamento, generando inoltre un fenomeno di erosione continua a discapito delle spalle di valle dell'attraversamento e del rilevato stradale, con notevoli pericoli per i veicoli e i pedoni in transito. Il progetto in oggetto prevede quindi la sostituzione della tubazione esistente con una tubazione in acciaio zincato armco di diametro pari a 2,00 metri e lunghezza circa 7 metri, ottenendo così un incremento della sezione utile al deflusso di circa 4 volte.

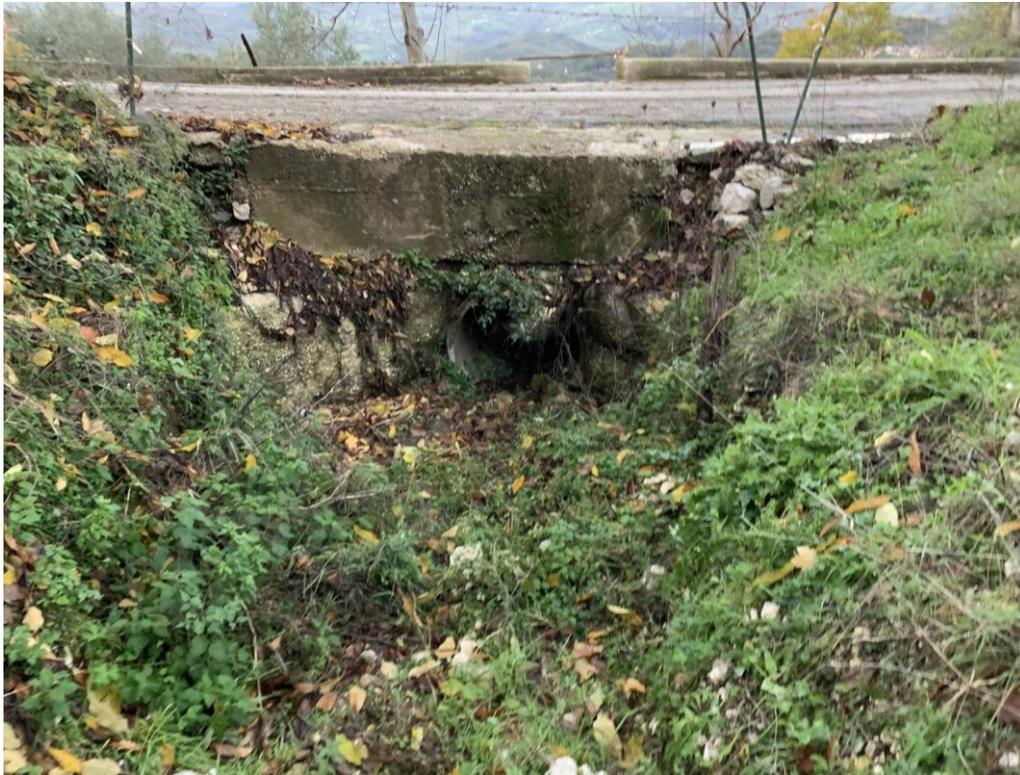
Foto n.5 - Vista da monte attraversamento

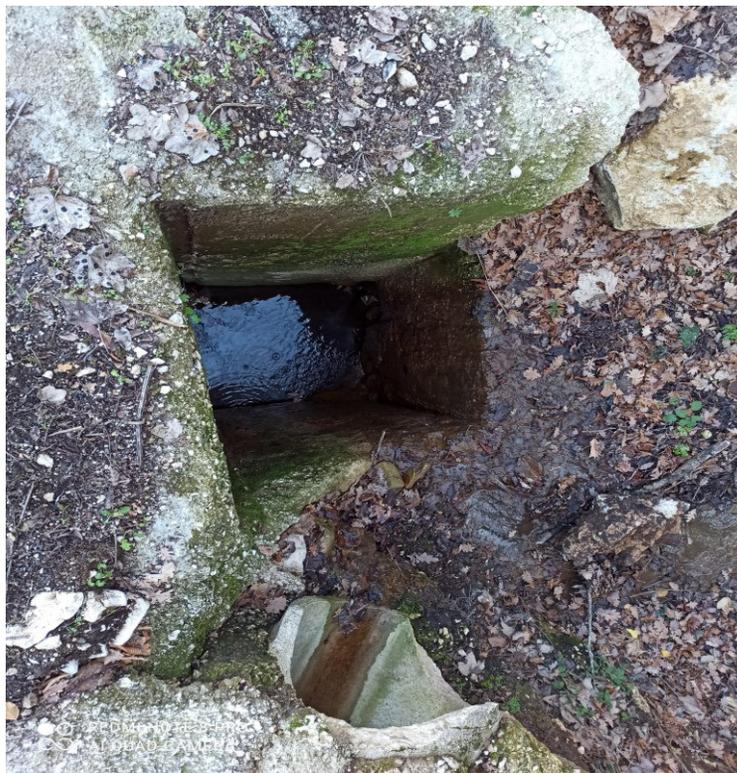
Foto n.6 - Inghiottoio tra il Vallone Fonte della Donnula e la strada comunale

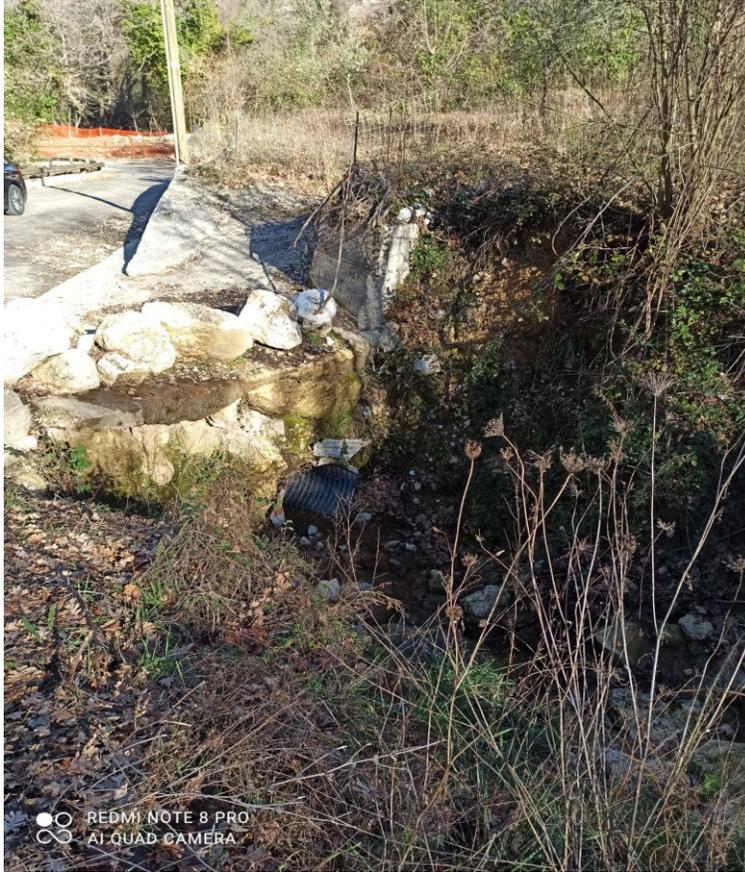
Foto n.7 - Attraversamento a valle da sistemare

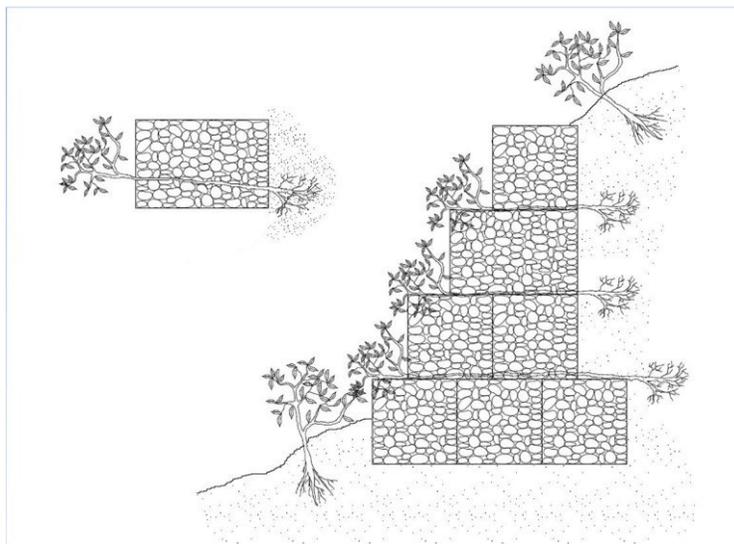
3. Interventi di difesa spondale mediante risagomatura delle stesse con gabbionate rinverdite e materassini in pietrame sul fondo dell'alveo, per evitare scalzamenti ed erosione delle stesse (ed evitare il continuo franare degli argini nell'alveo, essendo gli stessi argini naturali caratterizzati da una pendenza sub-verticale, quindi molto instabili), per una lunghezza totale di circa 300 metri lungo entrambe le sponde, con briglie ogni 40 metri, per un totale di 7 briglie allo scopo di dissipare la velocità e l'energia della corrente. mediante risagomatura delle stesse con gabbionate rinverdite e briglie in materassini in pietrame sul fondo dell'alveo, per evitare scalzamenti ed erosione delle stesse, ed evitare il continuo franare degli argini nell'alveo, essendo gli stessi argini naturali caratterizzati da una pendenza sub-verticale, quindi molto instabili.

Figura 8: Sezione Gabbionate Rinverdite

1. Realizzazione di opere stabilizzanti costituite da gabbionate rinverdate nei tratti a valle della strada comunale, in cui la stessa è stata oggetto di cedimento e perdita della livelletta a causa dei fenomeni di smottamento del pendio sovrastante;
